**EXCAVACIÓN ARQUEOLÓGICA DE DOS CASAS ZIRÍES.  
ACTIVIDAD ARQUEOLÓGICA PREVENTIVA EN C/ CANDIOTA 6, 8 Y 10,  
GRANADA.**

**RESUMEN:** La excavación arqueológica de la c/ Candiota 6, 8 y 10 ha permitido documentar dos casas del siglo XI cuyas trazas se mantienen sin apenas cambios en el parcelario hasta el siglo XX. Destaca la excavación del patio de la casa 01 en donde se aprecian cambios significativos con respecto al siglo XIV. En época moderna se construyó un aljibe, amortizado en el siglo XVII como vertedero de la casa.

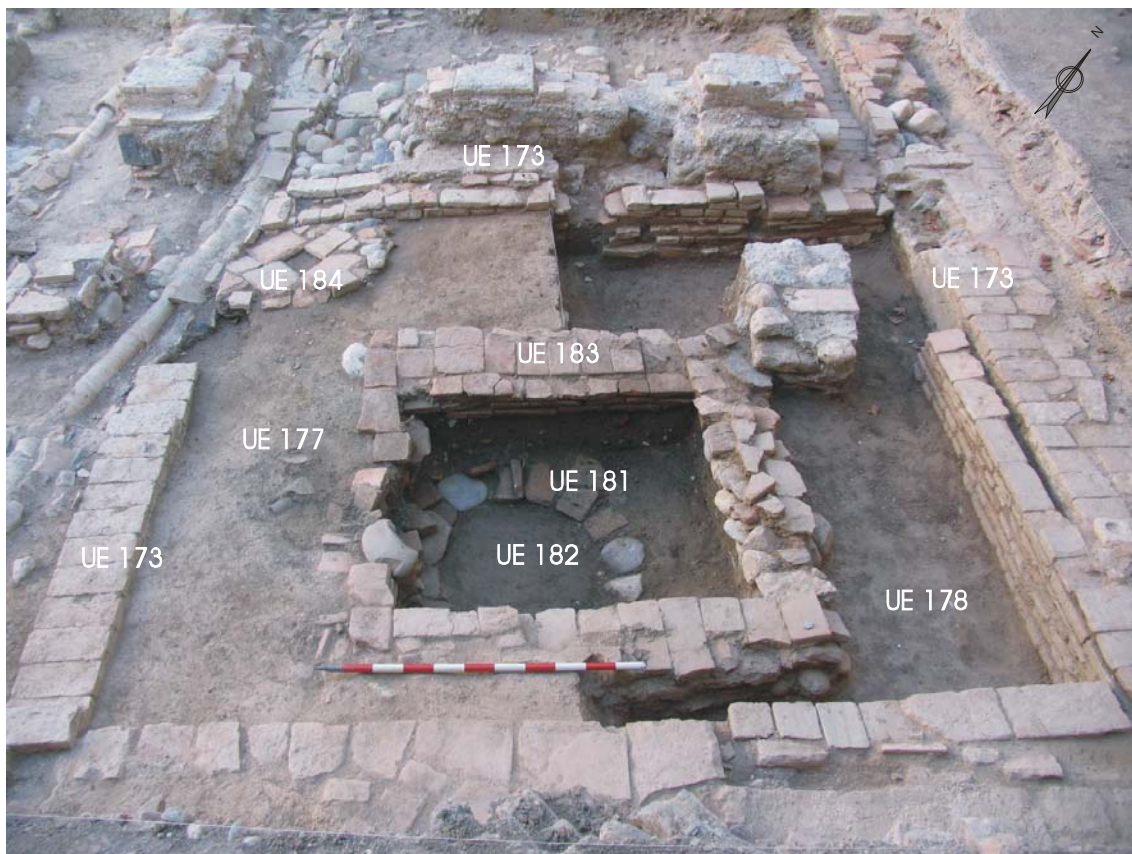
**Fotografía 4. Vista general del patio islámico. Casa 01.**

No sucede lo mismo con el resto del solar, en concreto en la zona central (Ámbito 03 y 01) ya que la ampliación permite comprobar que se trata del patio de la vivienda islámica separado de la crujía suroeste por medio de un pórtico.

De éste sólo se documenta la cimentación de uno de los pilares (**UE 170**), dispuesto enfrente de la jamba conservada, mientras que el segundo se ha perdido en su totalidad. En cuanto al patio, su planta es trapezoidal, quedando delimitado por un murete de ladrillos con mortero de cal. Inicialmente en su diseño se concibe como jardín sin alberca, con el nivel de cultivo en un nivel inferior, al que se accede por medio de un escalón, formado por los muros perimetrales (**UE 173**) y mostrando su cara interna con enlucido, lo cual demuestra que en su día se construyó de forma que quedaba visto.

Igualmente, se han documentado los restos de un empedrado perimetral formado por cantos de tamaño mediano y grande (**UE 185**), que han sido interpretados como restos de un andén perimetral que permitía la circulación por el patio, si bien está muy alterado por los pilares contemporáneos.

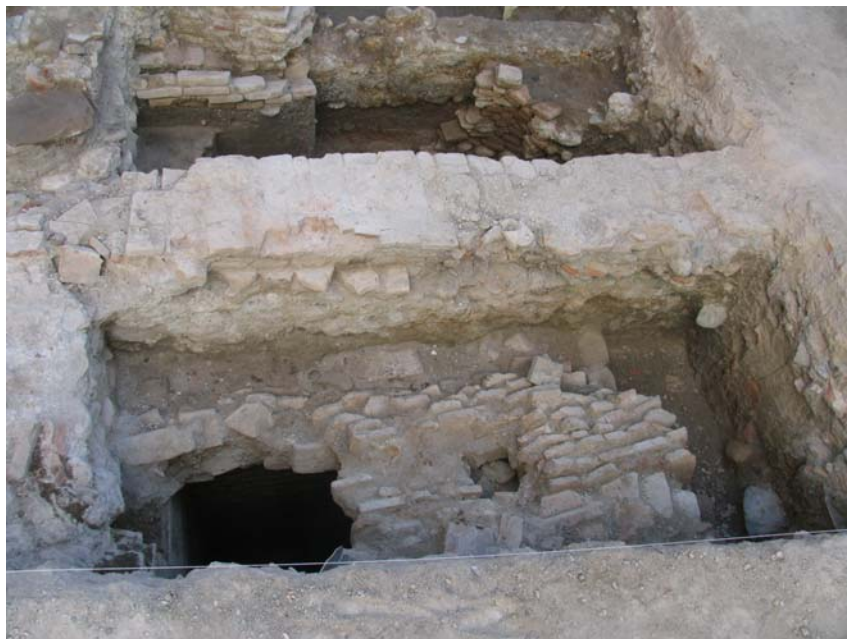
**Fotografía 7. Vista general del Aljibe moderno**

Éste ocupa el extremo sur del sondeo 2, conservando cubierta de ladrillos a sardinel tomados con cal grasa. Presenta interiormente una planta de 2.30 m por 1,45 m. Está construido con una fábrica de ladrillo alternando hiladas a soga con otras a tizón, con las llagas rematadas con mortero de cal grasa con sección biselada. La altura de las paredes es de 1,5 m hasta el arranque de la bóveda y la altura total del conjunto es de 2,4 m, presentando una apertura para su alimentación. En cuanto a la bóveda ésta se encuentra en gran parte destruida, formando un arco de medio punto, ligeramente apuntado e interiormente se encuentra reforzada o revestida con ladrillos dispuestos en “pandereta”.

El suelo original era de ladrillo, pero una vez que perdió su uso, éste fue destruido para ser utilizado como pozo ciego y permitir de esta forma la filtración de aguas en el subsuelo.

4. En la Casa 02 se construyó un aljibe que alteró gran parte de la estratigrafía anterior. Este depósito de agua debió tener un periodo de uso muy corto ya que a finales del XVI el suelo fue destruido y utilizada su estructura como pozo ciego, permitiendo de esta forma la filtración de las aguas.

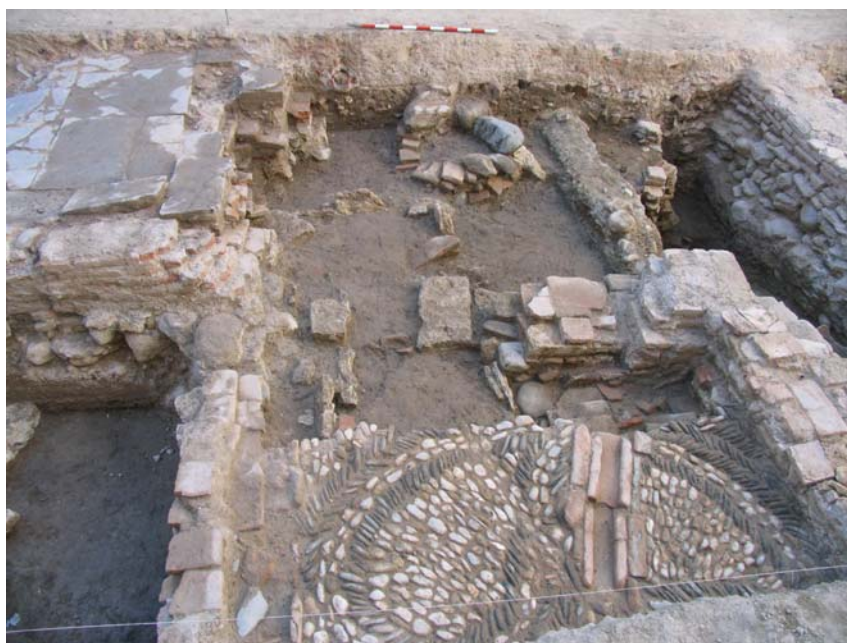
**Fotografía 8. Vista general Ámbito 03.**

El **Ámbito 03** se encuentra ocupado en su totalidad por los restos de un suelo de ladrillo dispuesto a soga (UE 207), muy alterado, con una lechada de preparación muy rica en cal, estando atravesado en dirección Este-Oeste por una atarjea (UE 225) que arranque del lateral del patio de Sierra Elvira, a modo de bajante de las habitaciones que

existieron en el piso superior. Bajo este pavimento documentamos los restos de un empedrado que presenta algunas reparaciones de ladrillo dispuesto a sardinel.

Este último está construido con cantos y lajas de mayor tamaño que los utilizados en los característicos “empedrados granadinos”, representando motivos en forma de lágrima que tienen como paralelo mejor conocido el empedrado excavado en la Casa de Hernando de Zafra, fechado en el siglo XVII. Ocupa todo el extremo Norte, mientras que en el extremo Sur ha sido reparado con ladrillos dispuestos a sardinel con diseño radial que ha su vez se encuentra seccionado por una fosa muy potente (UE 211) que queda delimitada por el sur por medio de un muro de cantos y cal grasa (UE 210) que es a su vez el límite estructural de éste ámbito.

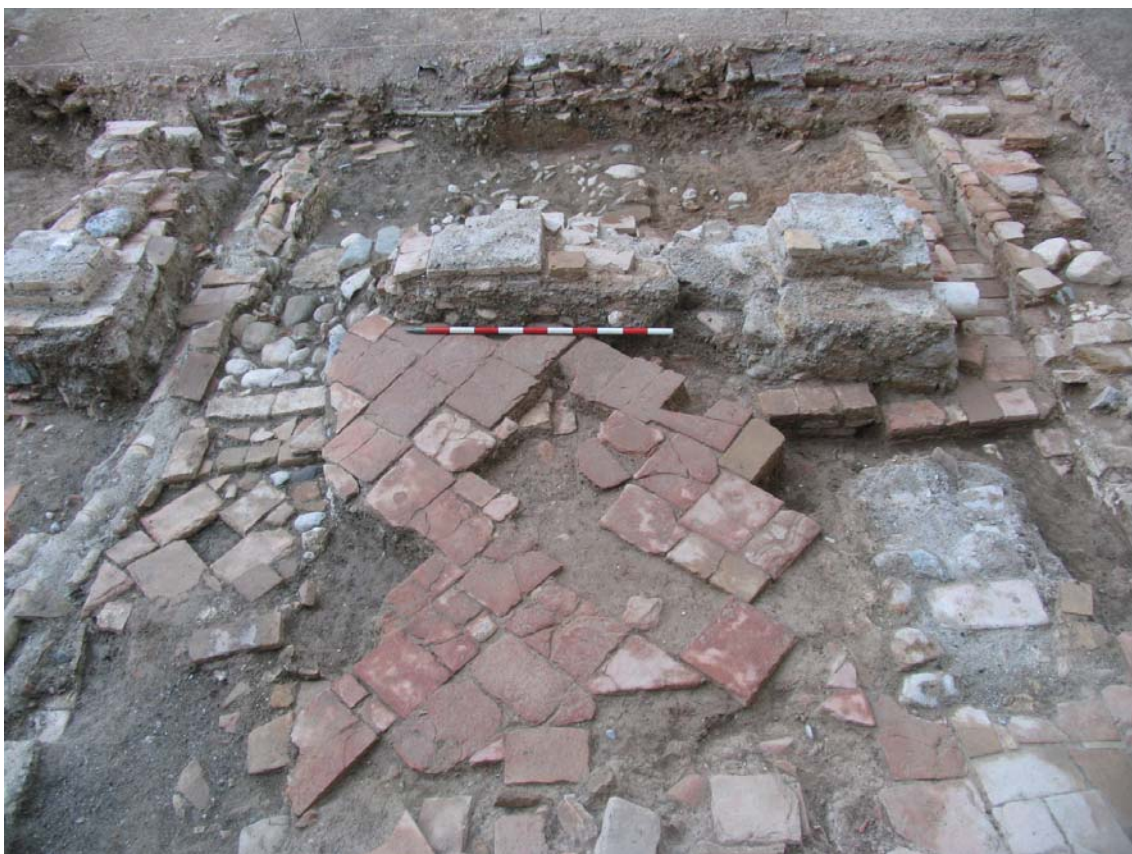
FASE 1: PATIO EN ÉPOCA MODERNA

Las primeras muestran la fase de patio con solería de losas de rectangulares de barro en las que ya se aprecia con claridad el relleno del pozo cristiano construido sobre las estructuras islámicas.

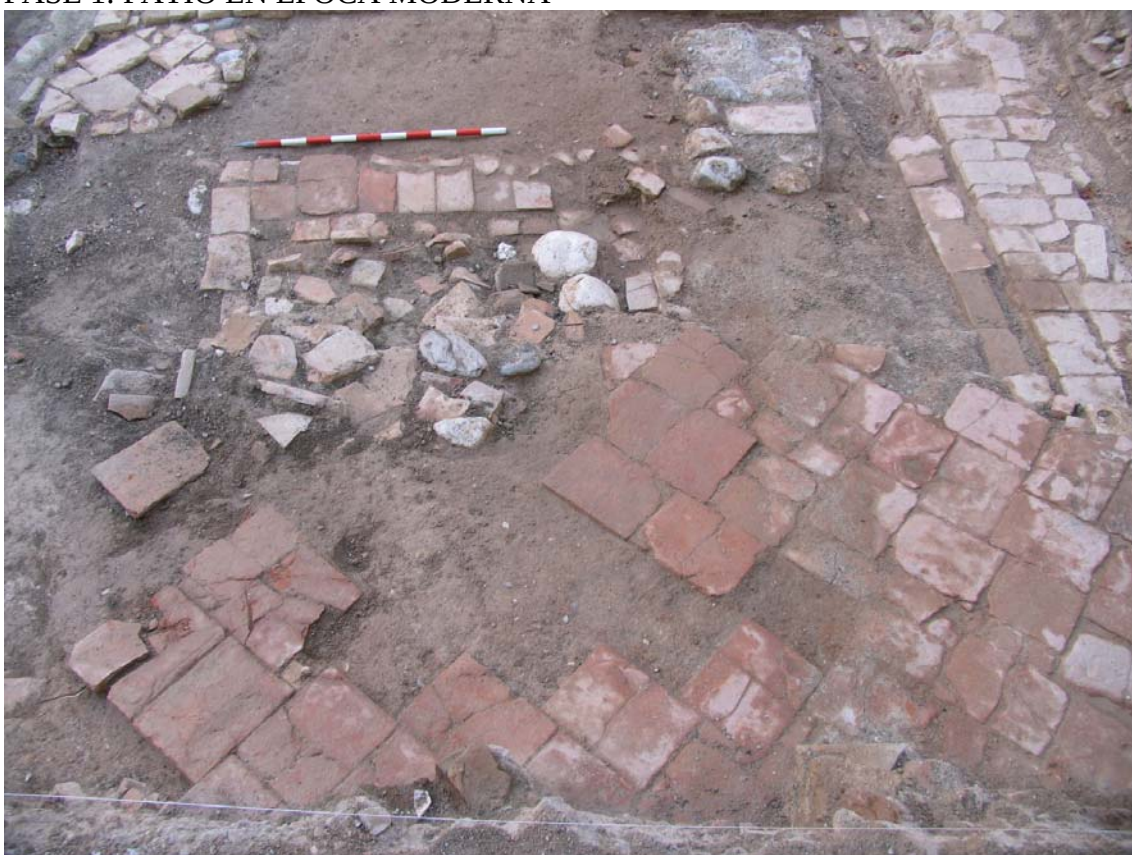
FASE 2: PROCESO DE EXCAVACIÓN. DELIMITACIÓN DEL POZO. EN USO EN EL SIGLO XVI.

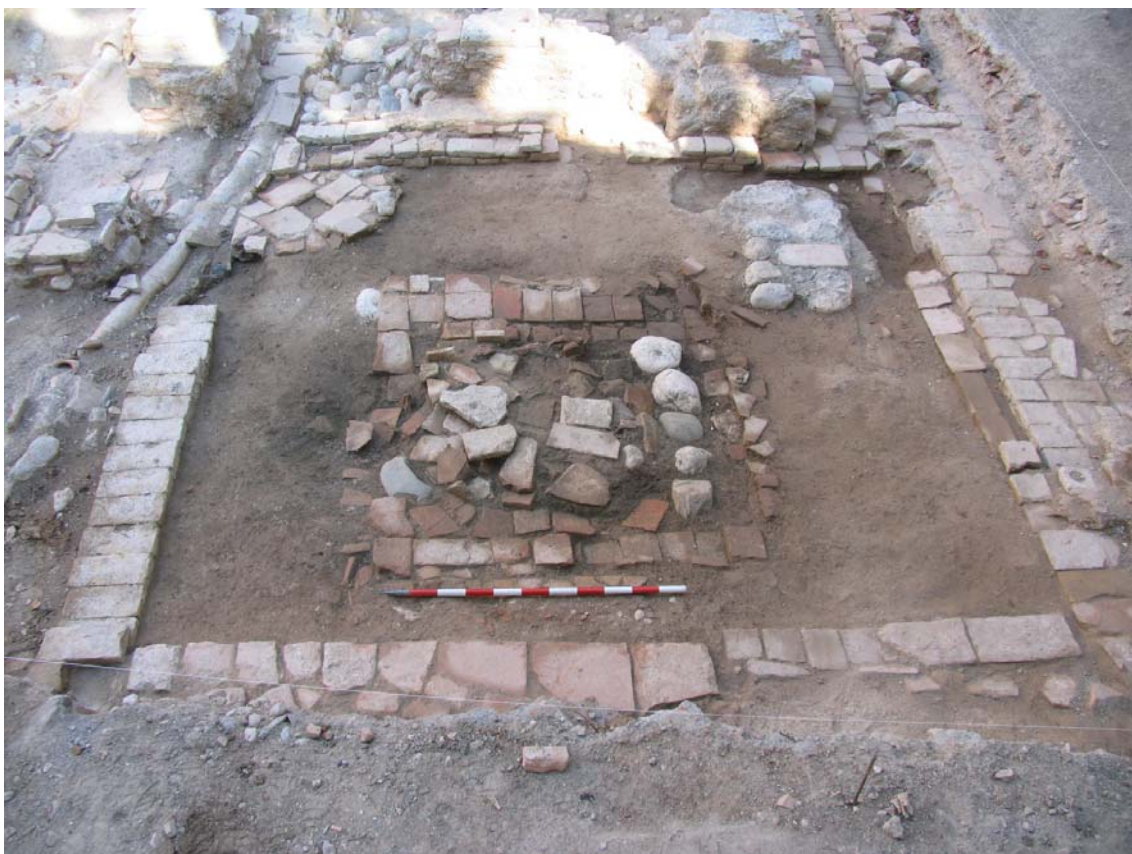
FASE 3: VISTA GENERAL DEL PATIO CON JARDÍN. SIGLO XIV-XV

Posteriormente podemos observar la planta de un patio con jardín al mismo nivel que el andén sobre el que se construyó un alcorque para plantar algún arbusto de mayor porte o incluso un árbol, además de un pequeño arriate en la esquina del conjunto, probablemente para algún tipo de planta enredadera.

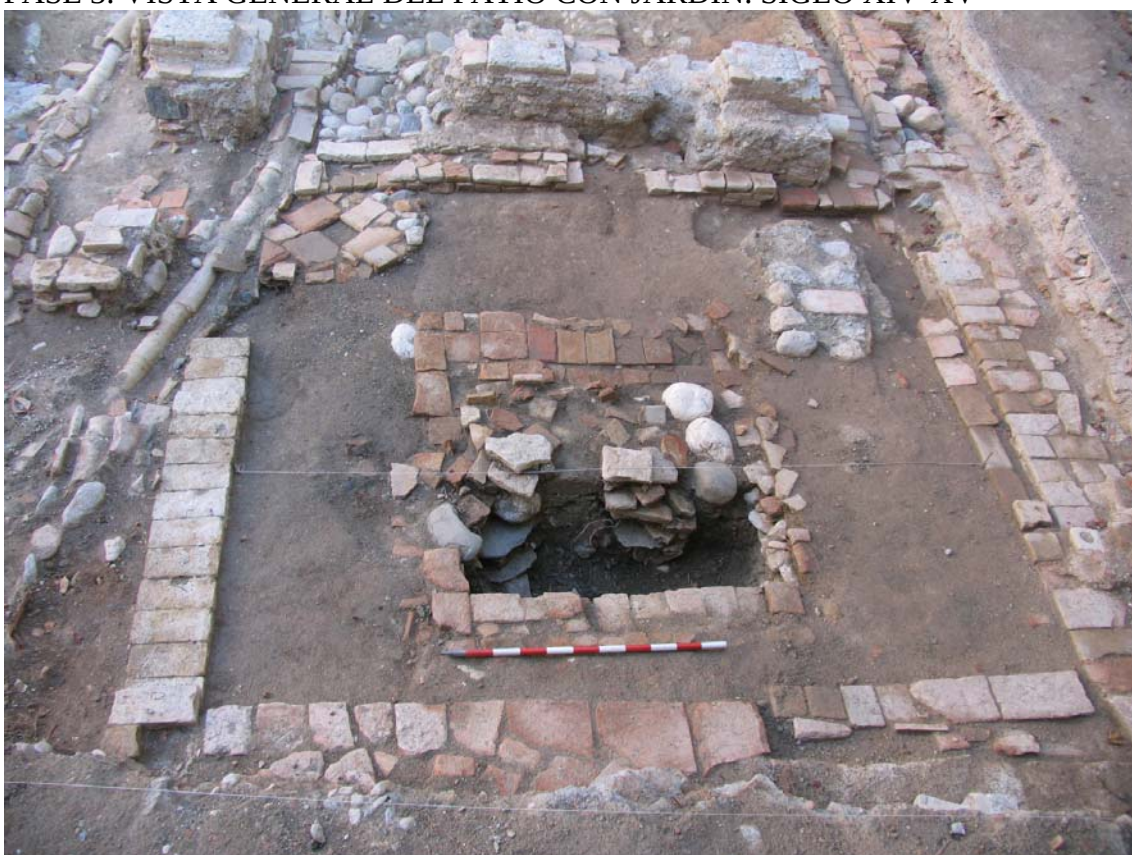
FASE 4: EXCAVACIÓN DEL ALCORQUE NAZARÍ

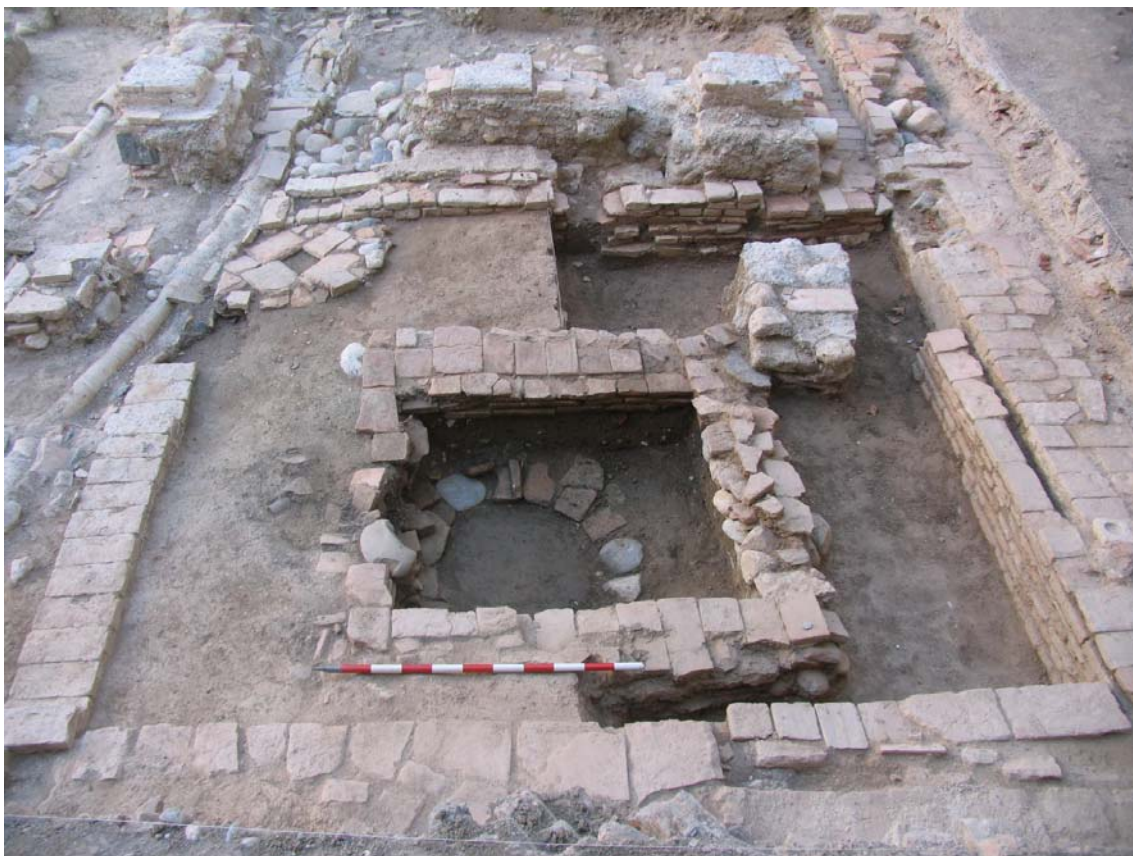
FASE 5: EXCAVACIÓN DEL PATIO-JARDÍN HASTA LA COTA DEL SIGLO XI-XII

Finalmente podemos comprobar como el diseño original del jardín es en una cota inferior al andén y sin alcorque central.
