# **ACTIVIDAD ARQUEOLÓGICA PREVENTIVA MEDIANTE SONDEOS ARQUEOLÓGICOS EN C/ SACRISTÍA DE SAN MATÍAS Nº 16 (GRANADA).**

Como se planteó en el Proyecto de intervención, se realizan dos sondeos arqueológicos en el solar que nos ocupa, denominados **SONDEO-01**, el de la zona superior, y **SONDEO-02**, el de la parte baja.

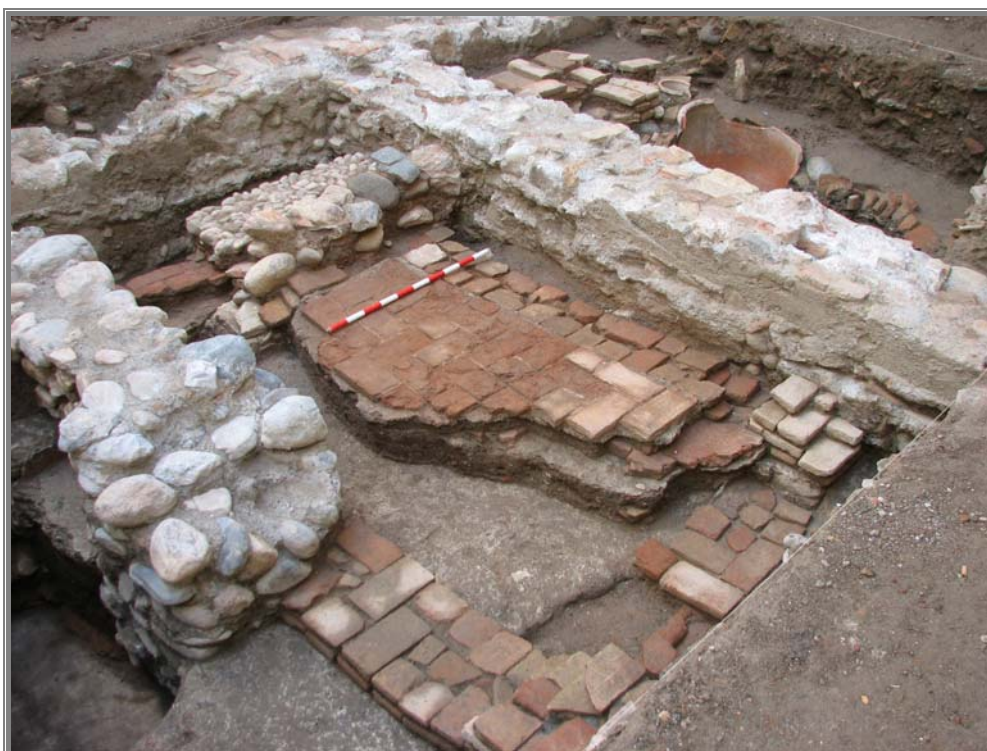
Foto 1; vista general de las estructuras de la fase Moderna I.

La segunda fase de ocupación corresponde a la **FASE MODERNA I** y se corresponde con la obliteración de las estructuras islámicas precedentes, a excepción del muro que discurre noreste-sureste (**UE. 109**) que es reaprovechado para la nueva vivienda.

Ésta la constituyen, a levante del mencionado muro, un suelo de ladrillos dispuestos en espiga y trabados con mortero de cal (**UE. 113**) que, en un momento impreciso, repara otro anterior realizado mediante losas de barro cocido trabadas con tierra (**UE. 131**). Ambos amortizan la estancia islámica preexistente.

Dichos niveles de suelo quedan delimitados por el citado muro **UE. 109**, en su parte noroeste, y por un murete de fragmentos de ladrillos trabados con tierra (**UE. 130**) en su parte noreste. A pesar de que no se han podido observar la relación física entre ellos, parece ser que en la parte suroeste también quedaba delimitado por el muro de ladrillos **UE. 110** que discurre perpendicular a **UE. 109** y que asienta directamente sobre las estructuras islámicas. El hecho de que no las dañe hace pensar que su construcción fue inmediatamente posterior a la amortización de la vivienda medieval.

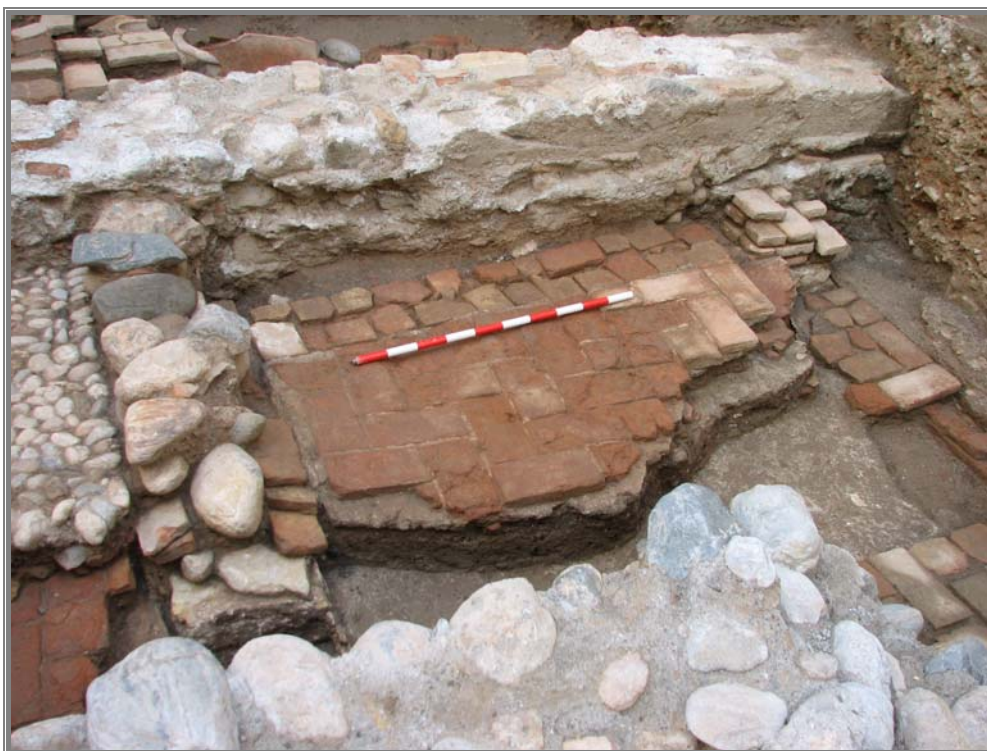
Foto 2; detalle de suelo en espiga (UE. 113).

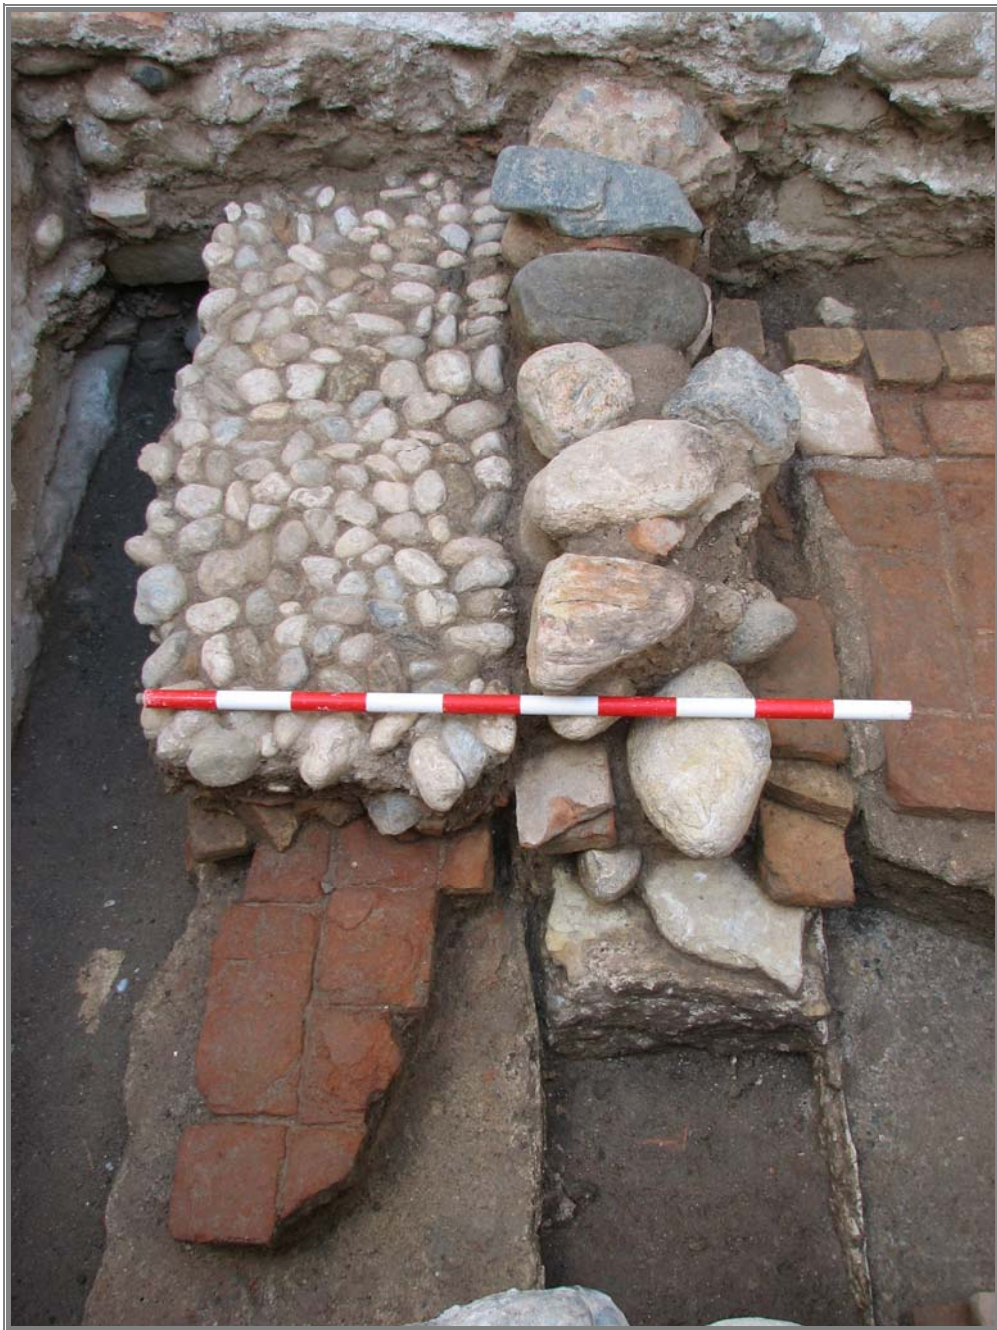
Foto 3; detalle de suelo empedrado de la fase Moderna I (UE. 114).

A poniente de UE. 109, se documentan los restos de otro suelo empedrado, de cantos de pequeño tamaño y trabados con tierra (**UE. 114**) al que también adosa y que es coetáneo al suelo de ladrillos descrito más arriba.

A poniente de **UE. 109** se desarrolla otro suelo, en este caso a base de cantos de pequeño tamaño trabados con tierra (**UE. 114**) que amortiza el suelo de ladrillos preexistente (**UE. 121**).

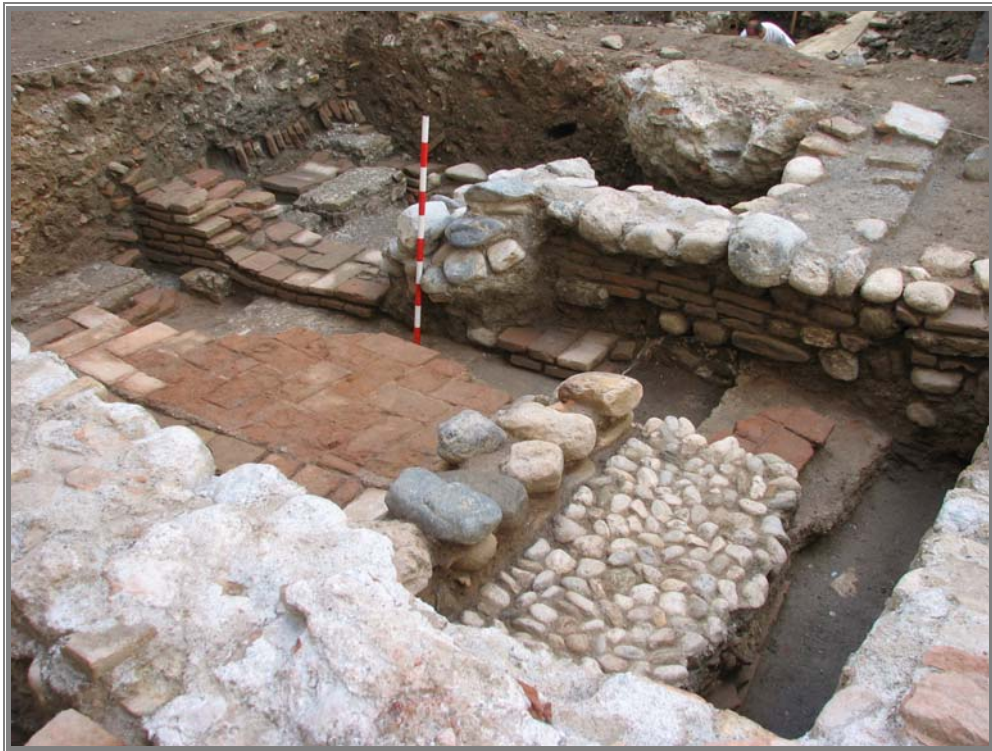
Foto 4; detalle de muro de fase Moderna I (UE. 110).

En la esquina suroeste del sondeo emerge otro muro, éste a base de ladrillos trabados igualmente con tierra (**UE. 110**) al que también se asocia, desarrollándose perpendicular a **UE. 109** en su cara este y más allá del perfil sureste del sondeo.

Se ha recuperado en una longitud de 2,74 m, con un ancho de 0,46 m, conservando una altura máxima de 0,34 m.

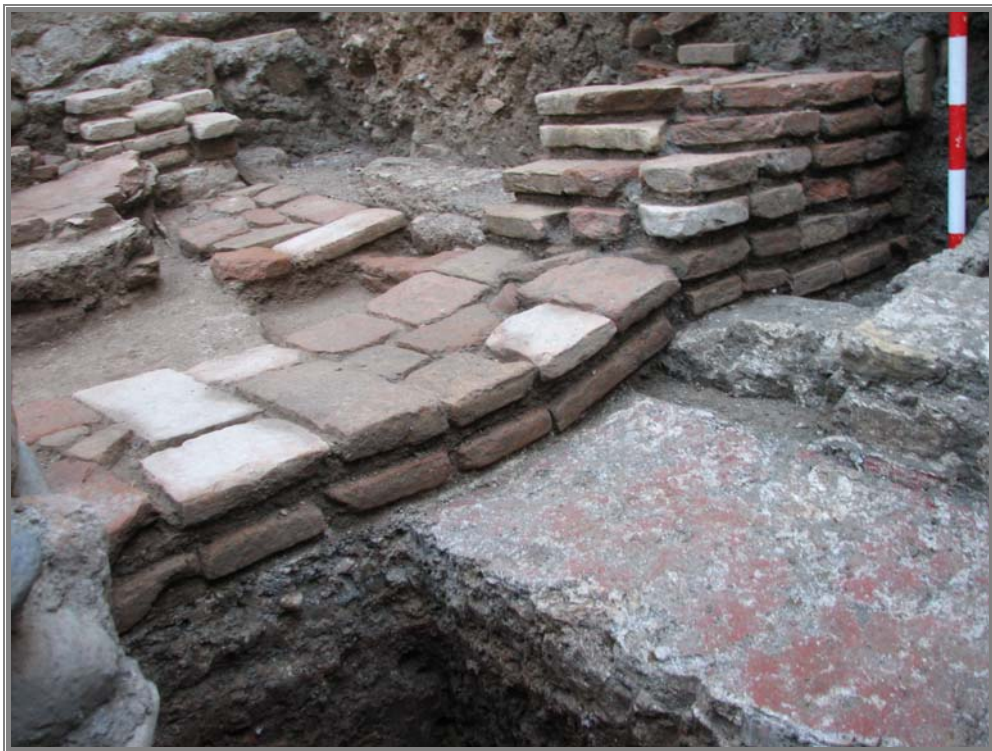
Foto 5; detalle de la obliteración de estructuras medievales (UU.EE. 123 y 124) por parte de UE. 110.

Toda esta fase medieval se ve obliterada por estructuras posteriores de época moderna (**UU.EE. 110, 113, 131**) y, sobretudo, alterada por un recorte practicado en un momento impreciso de época contemporánea (**UE. 116**), y cuenta con unas dimensiones de 0,72 m por 1,46 m el cual ha propiciado la desaparición de la esquina oeste de la estancia.

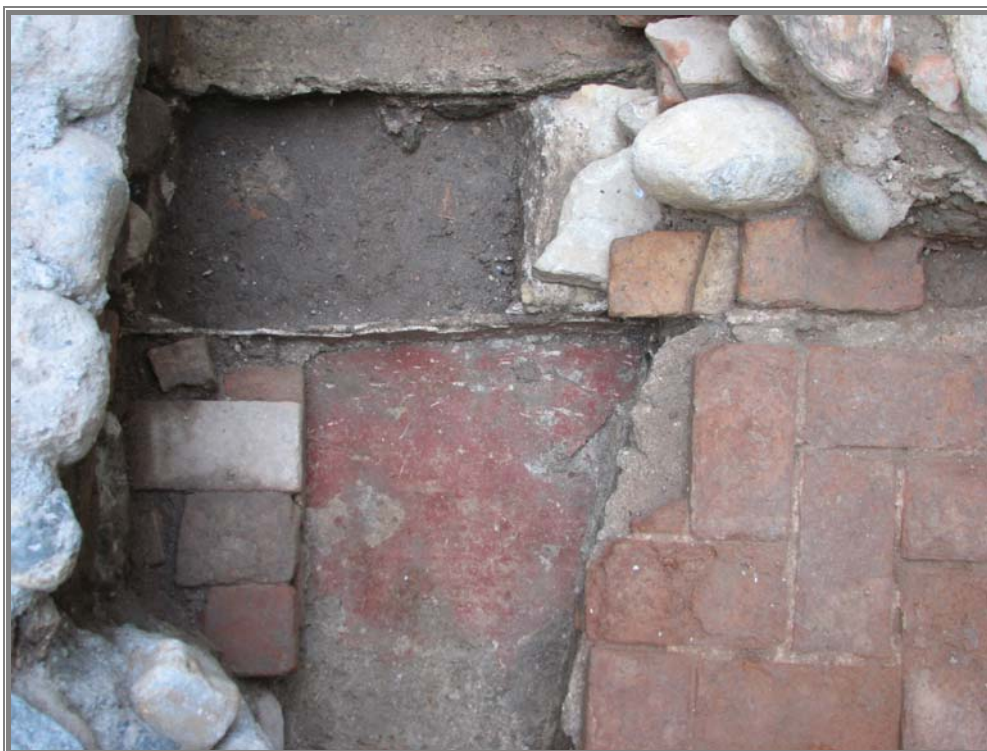
Foto 6; vista de superposición de los diversos niveles de suelo (UU.EE. 123 y 113).

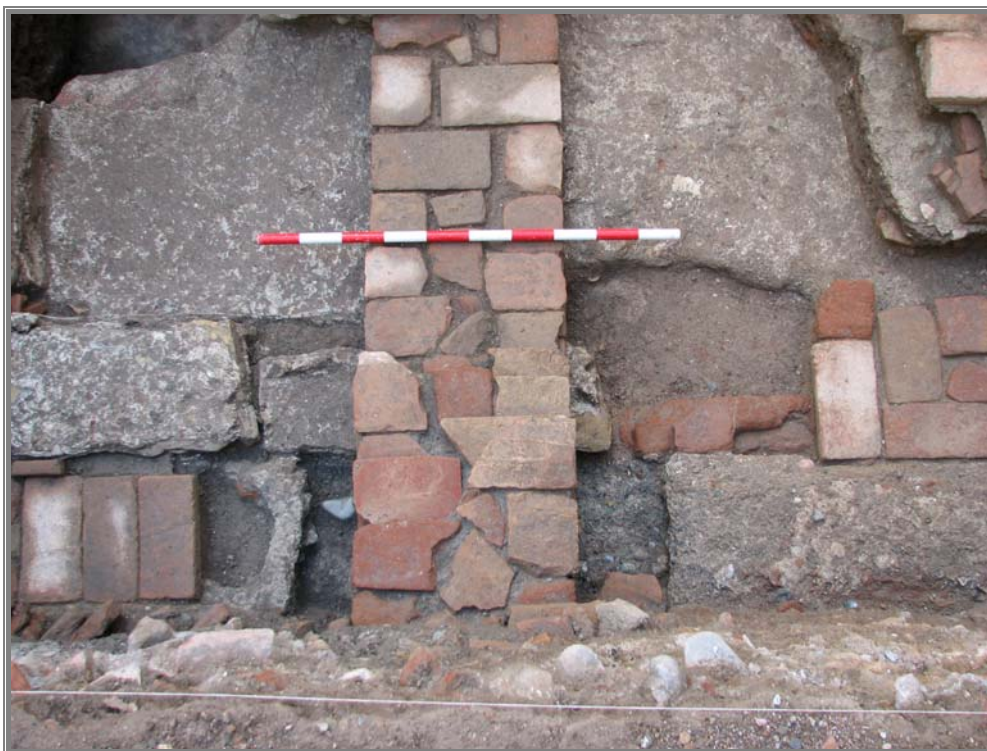
Foto 7; vista de la jamba de la fase Medieval (UE. 124).

El acceso a ella se hacía a través de la pequeña jamba recuperada bajo el perfil sureste (**UE. 124**). Ello nos llevó a ampliar el sondeo en esa dirección con el objeto de determinar mejor dichas estructuras. Dicha ampliación consistió en unos 0,80 m.

A levante el mencionado espacio doméstico se abre mediante una jamba (**UE. 124**) dando acceso a otro ámbito desarrollado más allá del perfil sureste del Sondeo y del cual sólo se ha podido recuperar una pequeña estructura rectangular (**UE. 117**) de mortero de cal con ladrillos dispuestos encima a modo de cubierta, y los restos de lo que parece ser otro nivel de suelo de mortero de cal (**UE. 134**).

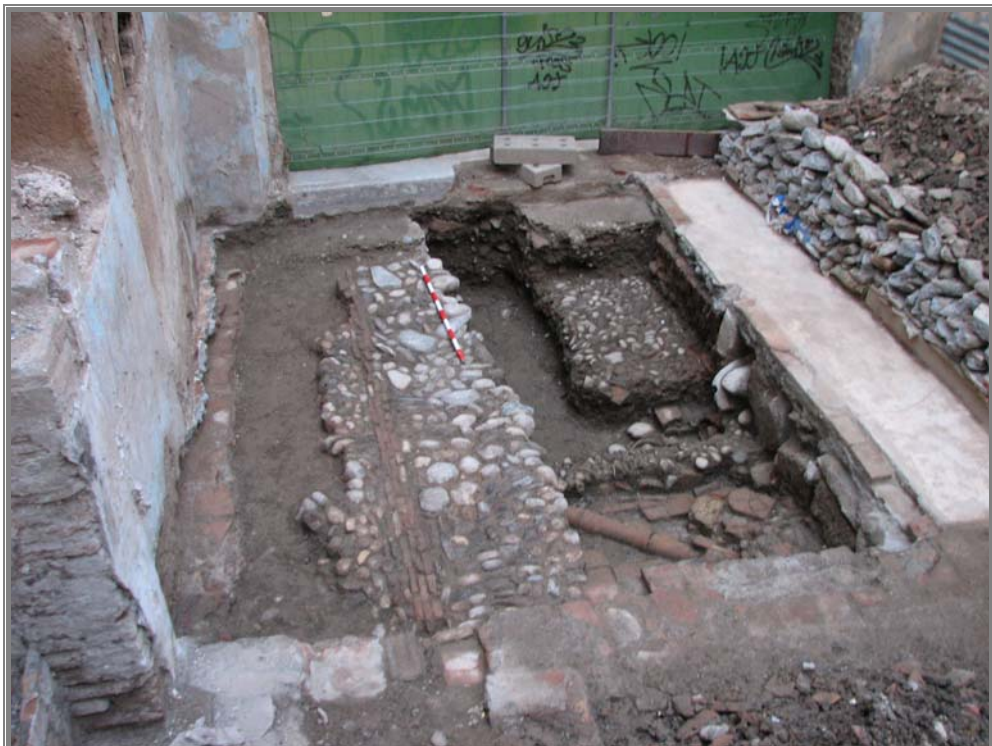
Foto 9; vista general del Sondeo-02 una vez finalizada su excavación.

Una vez rebajados unos 0,80 m se decide dar por terminada la intervención debido a que en esta zona se proyecta un rebaje de 0,60 m de potencia y a que en el SONDEO-01 ya se agotó la secuencia estratigráfica.

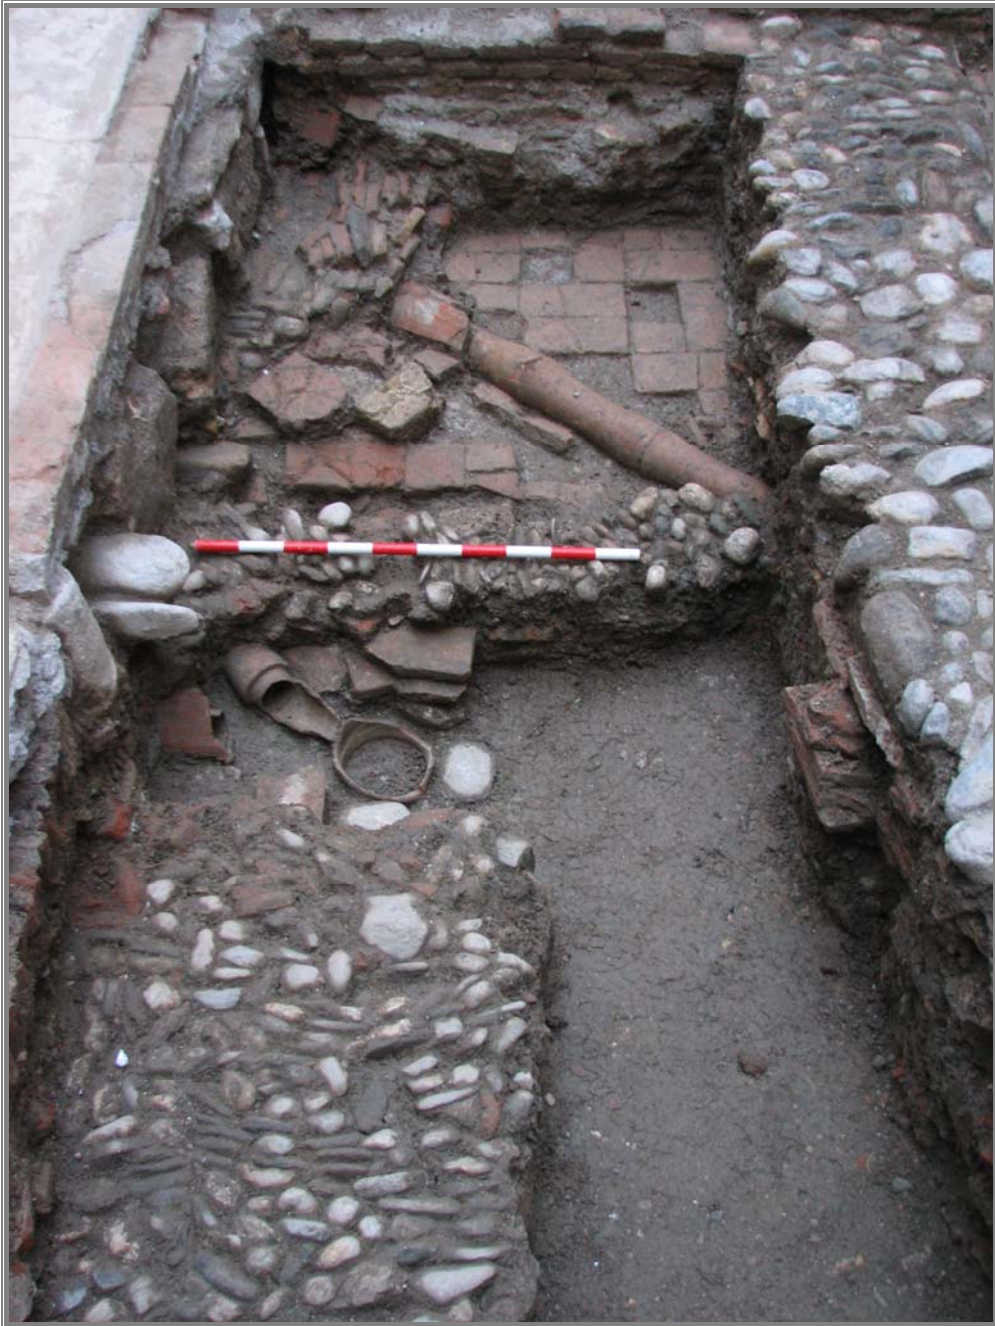
Foto 10; vista del suelo empedrado UE. 206 y de su sistema de saneamiento (UE. 207).
