# **ACTIVIDAD ARQUEOLOGICA PREVENTIVA MEDIANTE SONDEOS EN C/ PIEDRA SANTA nº 20, (GRANADA)**

**José GARCÍA-CONSUEGRA FLORES.**

**Ángel RODRÍGUEZ AGUILERA.**

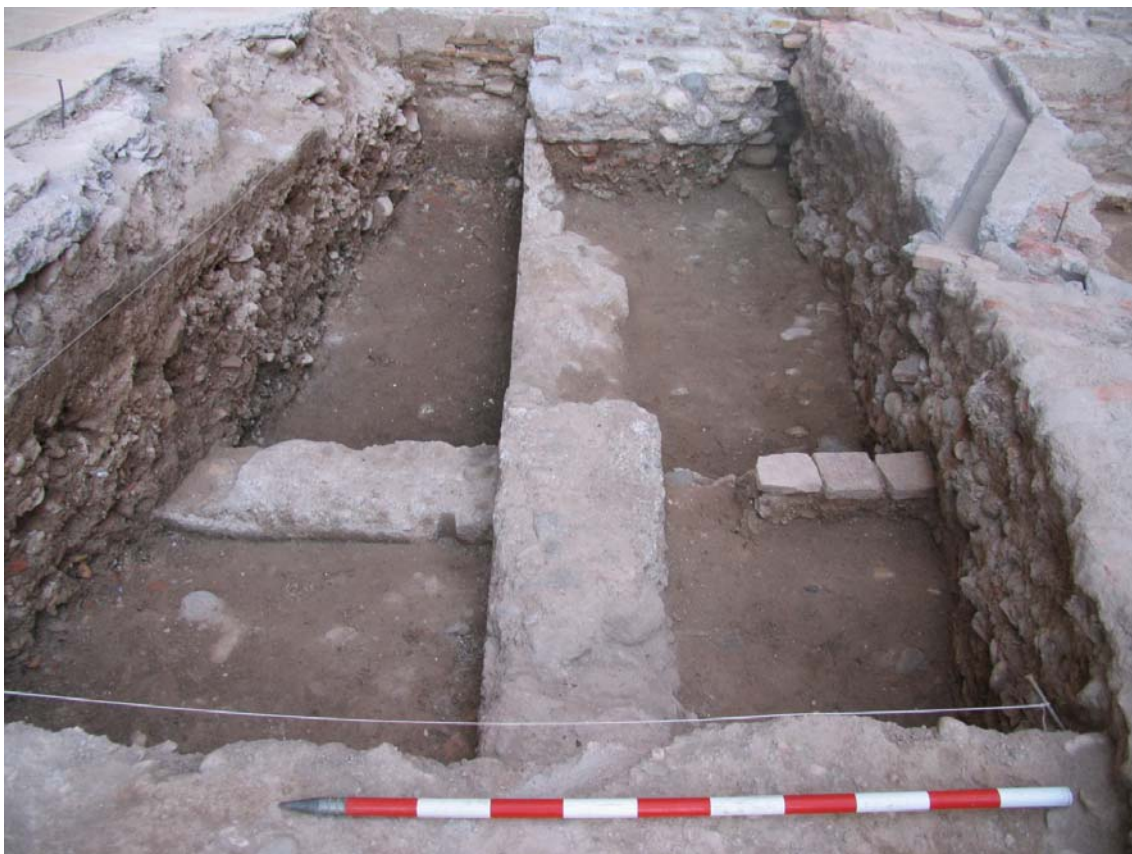
Foto 1: Vista general de UE 117 y UE 112, antes de la ampliación

Por otro lado se ve afectado en época reciente por la construcción de dos pilares (**U.E.C.111**, el más oriental, y **U.E.C.112** el más occidental) de los cuales ha quedado el cimientto que, además, rompe con gran parte de la estratigrafía del solar. Ambos están formados por ladrillos cogidos con hormigón y tienen unas dimensiones de unos 0,95 m. de largo por unos 0,70 m. de ancho, separados entre sí por unos 2 m. de distancia.

Se trata de un muro maestro de tapial en masa (**U.E.C.117**) rico en cal y con presencia de pequeños cantos, de unos 4,10 m. de largo por unos 0,47 m. de ancho y con una orientación NO-SE; ofrece cierto grado de arrasamiento conservando una altura máxima/mínima de unos 0,68/0,40 m.. Dado que su desarrollo discurría más allá del sondeo se plantea una ampliación de 1,20 m. hacia el SE del sondeo para intentar ver si presenta algún tipo de cierre, pero tras la realización de dicha ampliación tan sólo se ha podido constatar su continuidad más allá del límite del área excavada, restos de su alzado original formado por piezas de arenisca y el asentamiento directo perpendicular del tabique que compartimentaba el solar hasta nuestros días desde época contemporánea (**U.E.C.141**).

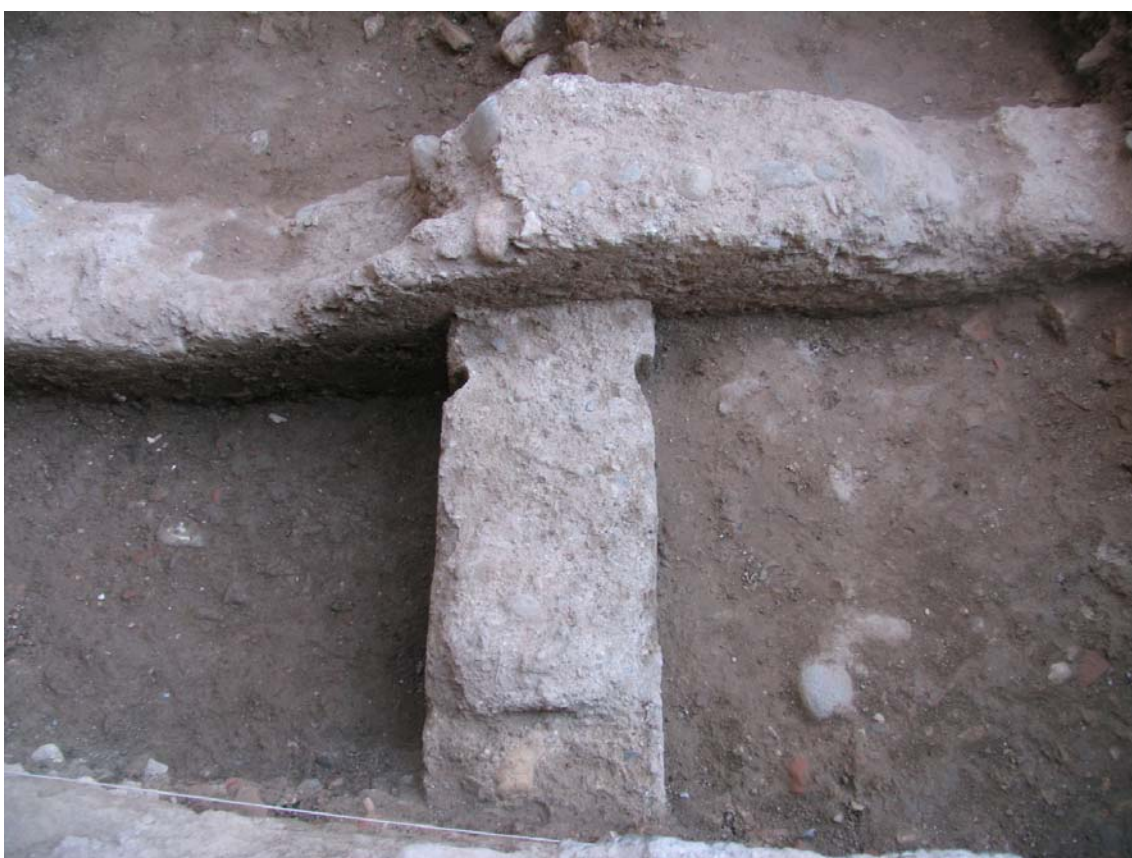
Foto 2: Detalle constructivo y de relación entre UU.EE 117 y 112

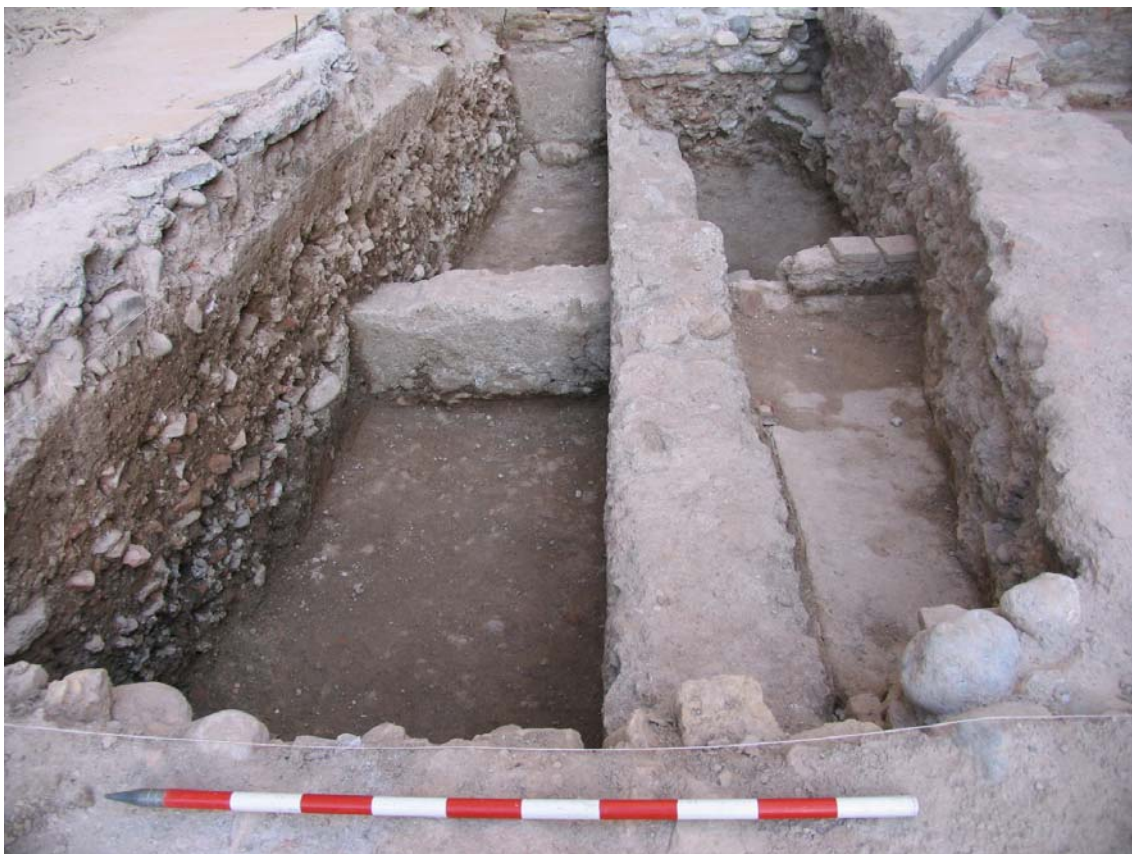
Foto 3: Vista general de muros islámicos tras la ampliación

Se trata de una serie de muros de tapial (**U.U.E.E.C.C.117, 122,137,138**) que conforman una trama orientada NO-SE que no se ha podido definir y delimitar en su totalidad por lo reducido de las dimensiones del sondeo y sus limitaciones.

Se observa un muro maestro (**U.E.C.117**) orientado NO-SE al cual se adosan perpendicularmente dos muros más de mismo tipo de fábrica (**U.U.E.E.C.C.122 y 137**), conformando así cuatro espacios en cada punto cardinal de los cuales el occidental y el meridional no conservan ningún tipo de estructura asociada y aparecen vaciados y rellenados en época moderna-contemporánea para nivelar el terreno. Por el contrario los espacios septentrional y oriental sí presentan estructuras asociadas. Se trata suelos de cal (**U.U.E.E.121, 123, 124 y 132**) y uno de ladrillos dispuestos a sardinel (**U.E.C.132**), pero debido a la ya mencionada remoción del terreno, la estratigrafía asociada no ha permitido corroborar y precisar esta cronología, si bien se ha podido recuperar un fragmento de ataífor nazari y fragmentos de ataífores de época zirí.

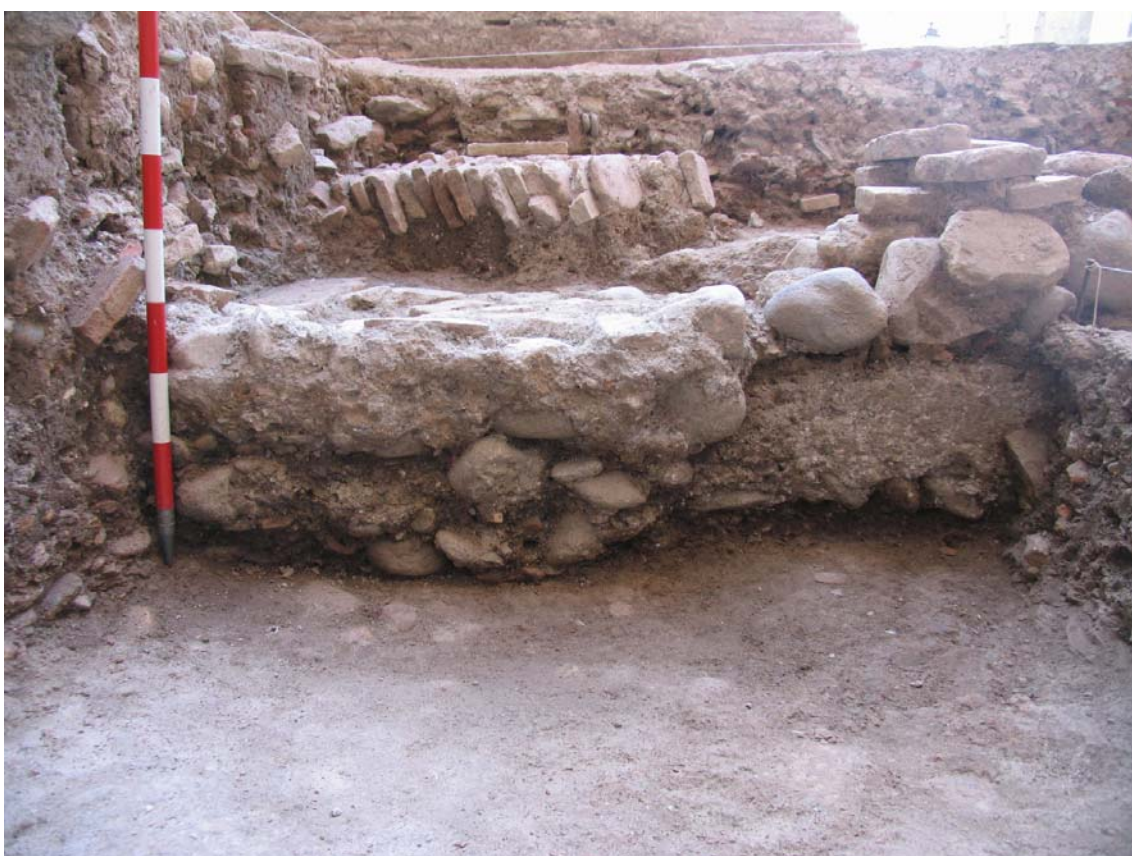
Foto 4: Detalle de reparaciones de muros islámicos

- FASE II: ISLÁMICO NAZARÍ (SIGLOS XIV-XV): En época nazarí se produce una remodelación de la vivienda que queda puesta de manifiesto en las reparaciones que presenta el muro de la crujía de la casa 02, que se ve reforzado con una fábrica de ladrillo y en el que se rehace la entrada.
